Neue Techniken beim Wegebau im Flysch

Erfahrungen am AELF Miesbach mit neuen Bautechniken für die Böschungssicherung im forstlichen Wegebau

Max Leutenbauer und Sebastian Schlenz

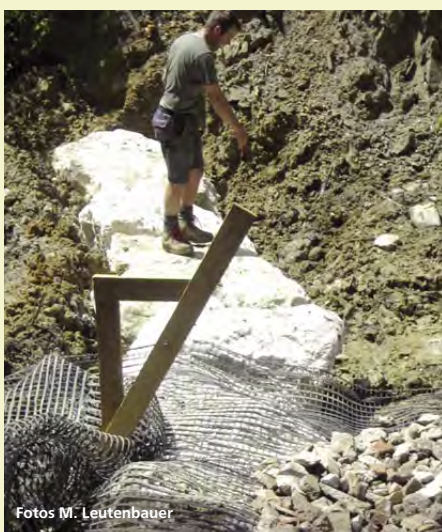
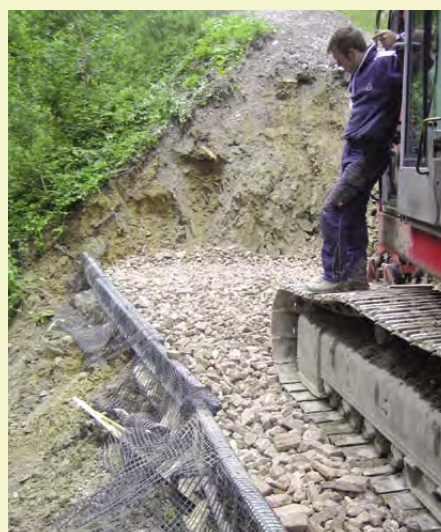
Abbildung 1: links: Über Wasserbau-Bruchsteinen wird die erste Lage Geogitter aufgebracht und mit Schropfen (groben Schotter) aufgefüllt. Mitte: Mit Aluleitern wird eine temporäre Schalung gebildet. rechts: Zehn Lagen bilden den Fahrbahn-Unterbau.

Zunächst musste – ebenso wie es beim Krainer-Verbau nötig ist – die Schadstelle auf kompletter Wegebreite bis in eine Tiefe von etwa 5 m ausgehoben werden. Der lehmige Bodenaushub, der sich für den Wiedereinbau nicht eignete, wurde abtransportiert. Die untere Böschungskante wurde dann mit einer Reihe Wasserbau-Bruchsteinen angesetzt, hinter der die erste Lage Geogitter rechtwinklig zur Fahrtrichtung über die gesamte Breite des Aushubs mit einer seitlichen Überlappung von 10 cm verlegt wurde. Die jeweils 6 m langen Bahnen hingen ca. 1,50 m über die Steinreihe hinaus (Abbildung 1, links). Diese eineinhalb Meter wurden nach der Verfüllung mit Schrotten (sehr grober Schotter) und anschließender Verdichtung der Lage zurück geschlagen.

Nun konnte die nächste Lage Geogitter ausgelegt werden. Als temporäre Schalung dienten Aluleitern, über die das Geogitter zunächst wieder herabhing, bis es nach erfolgter Verfüllung mit einer Schichtdicke von circa 50 bis 60 cm wieder zurückgeschlagen wurde (Abbildung 1, Mitte). Auf diese Weise wurde mit insgesamt zehn Lagen weiter gearbeitet, bis das Fahrbahnniveau erreicht war (Abbildung 1, rechts). Zum Einsatz kam Geogitter mit der Zugfestigkeit von 80 kN (kilo-Newton) in Längsrichtung.

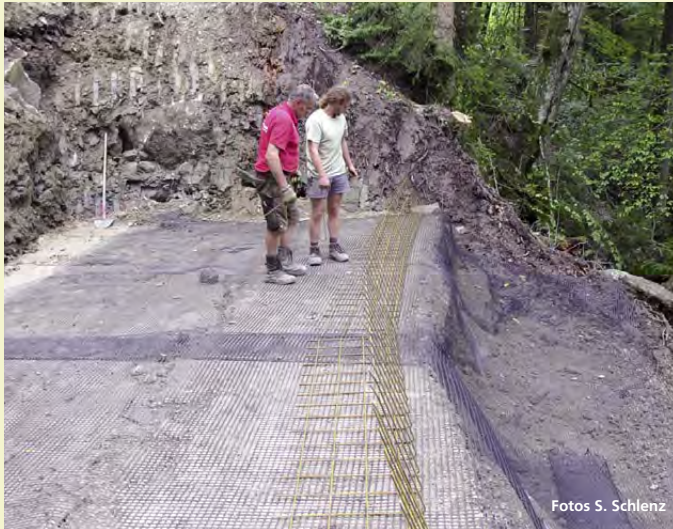
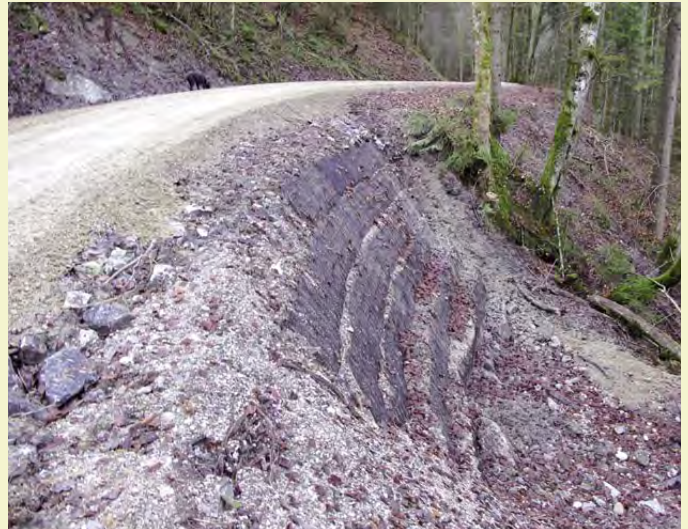
Abbildung 2: Bewehrte Erde mit verlorener Schalung; links: Vorbereiten der verlorenen Schalungselemente; rechts: Fertige Ansicht mit sechs Lagen

4. Einbau von abgewinkelten Baustahlelementen als verlorene Schalung (Elemente 2,20 x 1,30 m; Biegungswinkel 60°) auf der Bruchsteinreihe am Böschungsfuß (Abbildung 2, links).

Der Wegeabschnitt konnte mit Unterbrechungen durch Schlechtwetter in eineinhalb Wochen vollständig gesichert werden (Abbildung 2, rechts). Die Gesamtkosten betragen 7.500 € netto inklusive Aushub des nicht tragfähigen Bodens sowie Anfuhr und Einbau von Bruchsteinen, Geogitter und Füllmaterial.

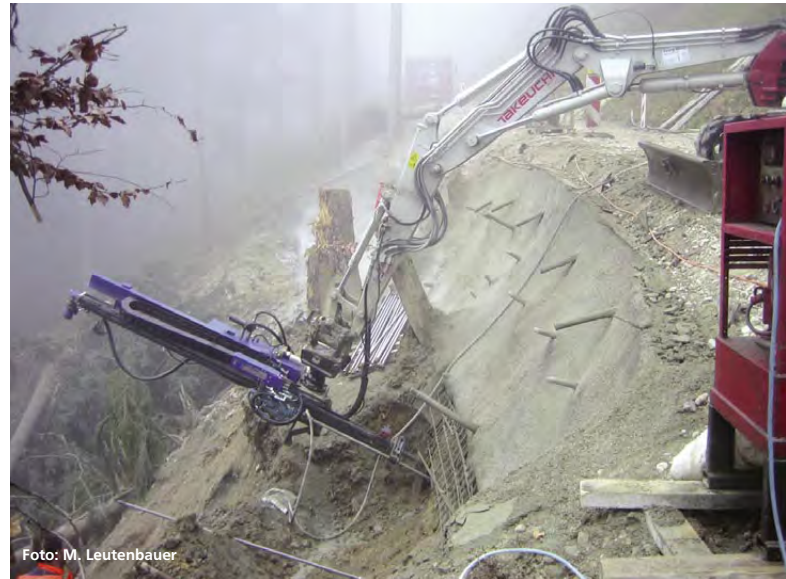
Abbildung 3: Bohren der Ankerrohre mit Baggerlafette

Wie muss man sich nun dieses Ischebeck-Verfahren vorstellen? Das von der Firma Friedrich Ischebeck GmbH entwickelte Verfahren beruht auf selbstbohrenden Injektionsankern, die so weit in den Baugrund getrieben werden, bis ein stabiler Untergrund vorhanden ist. Bohrstab und Bohrkronen verbleiben im Bohrloch. Durch das Ankerrohr (= Bohrstab) wird dann eine Zementsuspension gepumpt, damit eine feste Verbindung zwischen Anker und umgebendem Baugrund (Fels) hergestellt wird.

In unserem Fall musste bei fast allen 42 Ankerbohrungen 9 m tief in den Berg vorgedrungen werden, bis belastbarer Baugrund angetroffen wurde. Nachdem die Anker belastet werden konnten (frühestens acht Stunden nach der Injektion) wurden Abschnittsweise die Drainagematten verlegt, bevor die mit Baustahlmatten bewehrte Spritzbetonschale aufgebracht werden konnte.
